# ARMAS DE GUERRA

VEHÍCULOS  
DE LA GUERRA  
DE VIETNAM

# VEHÍCULOS DE LA GUERRA DE VIETNAM

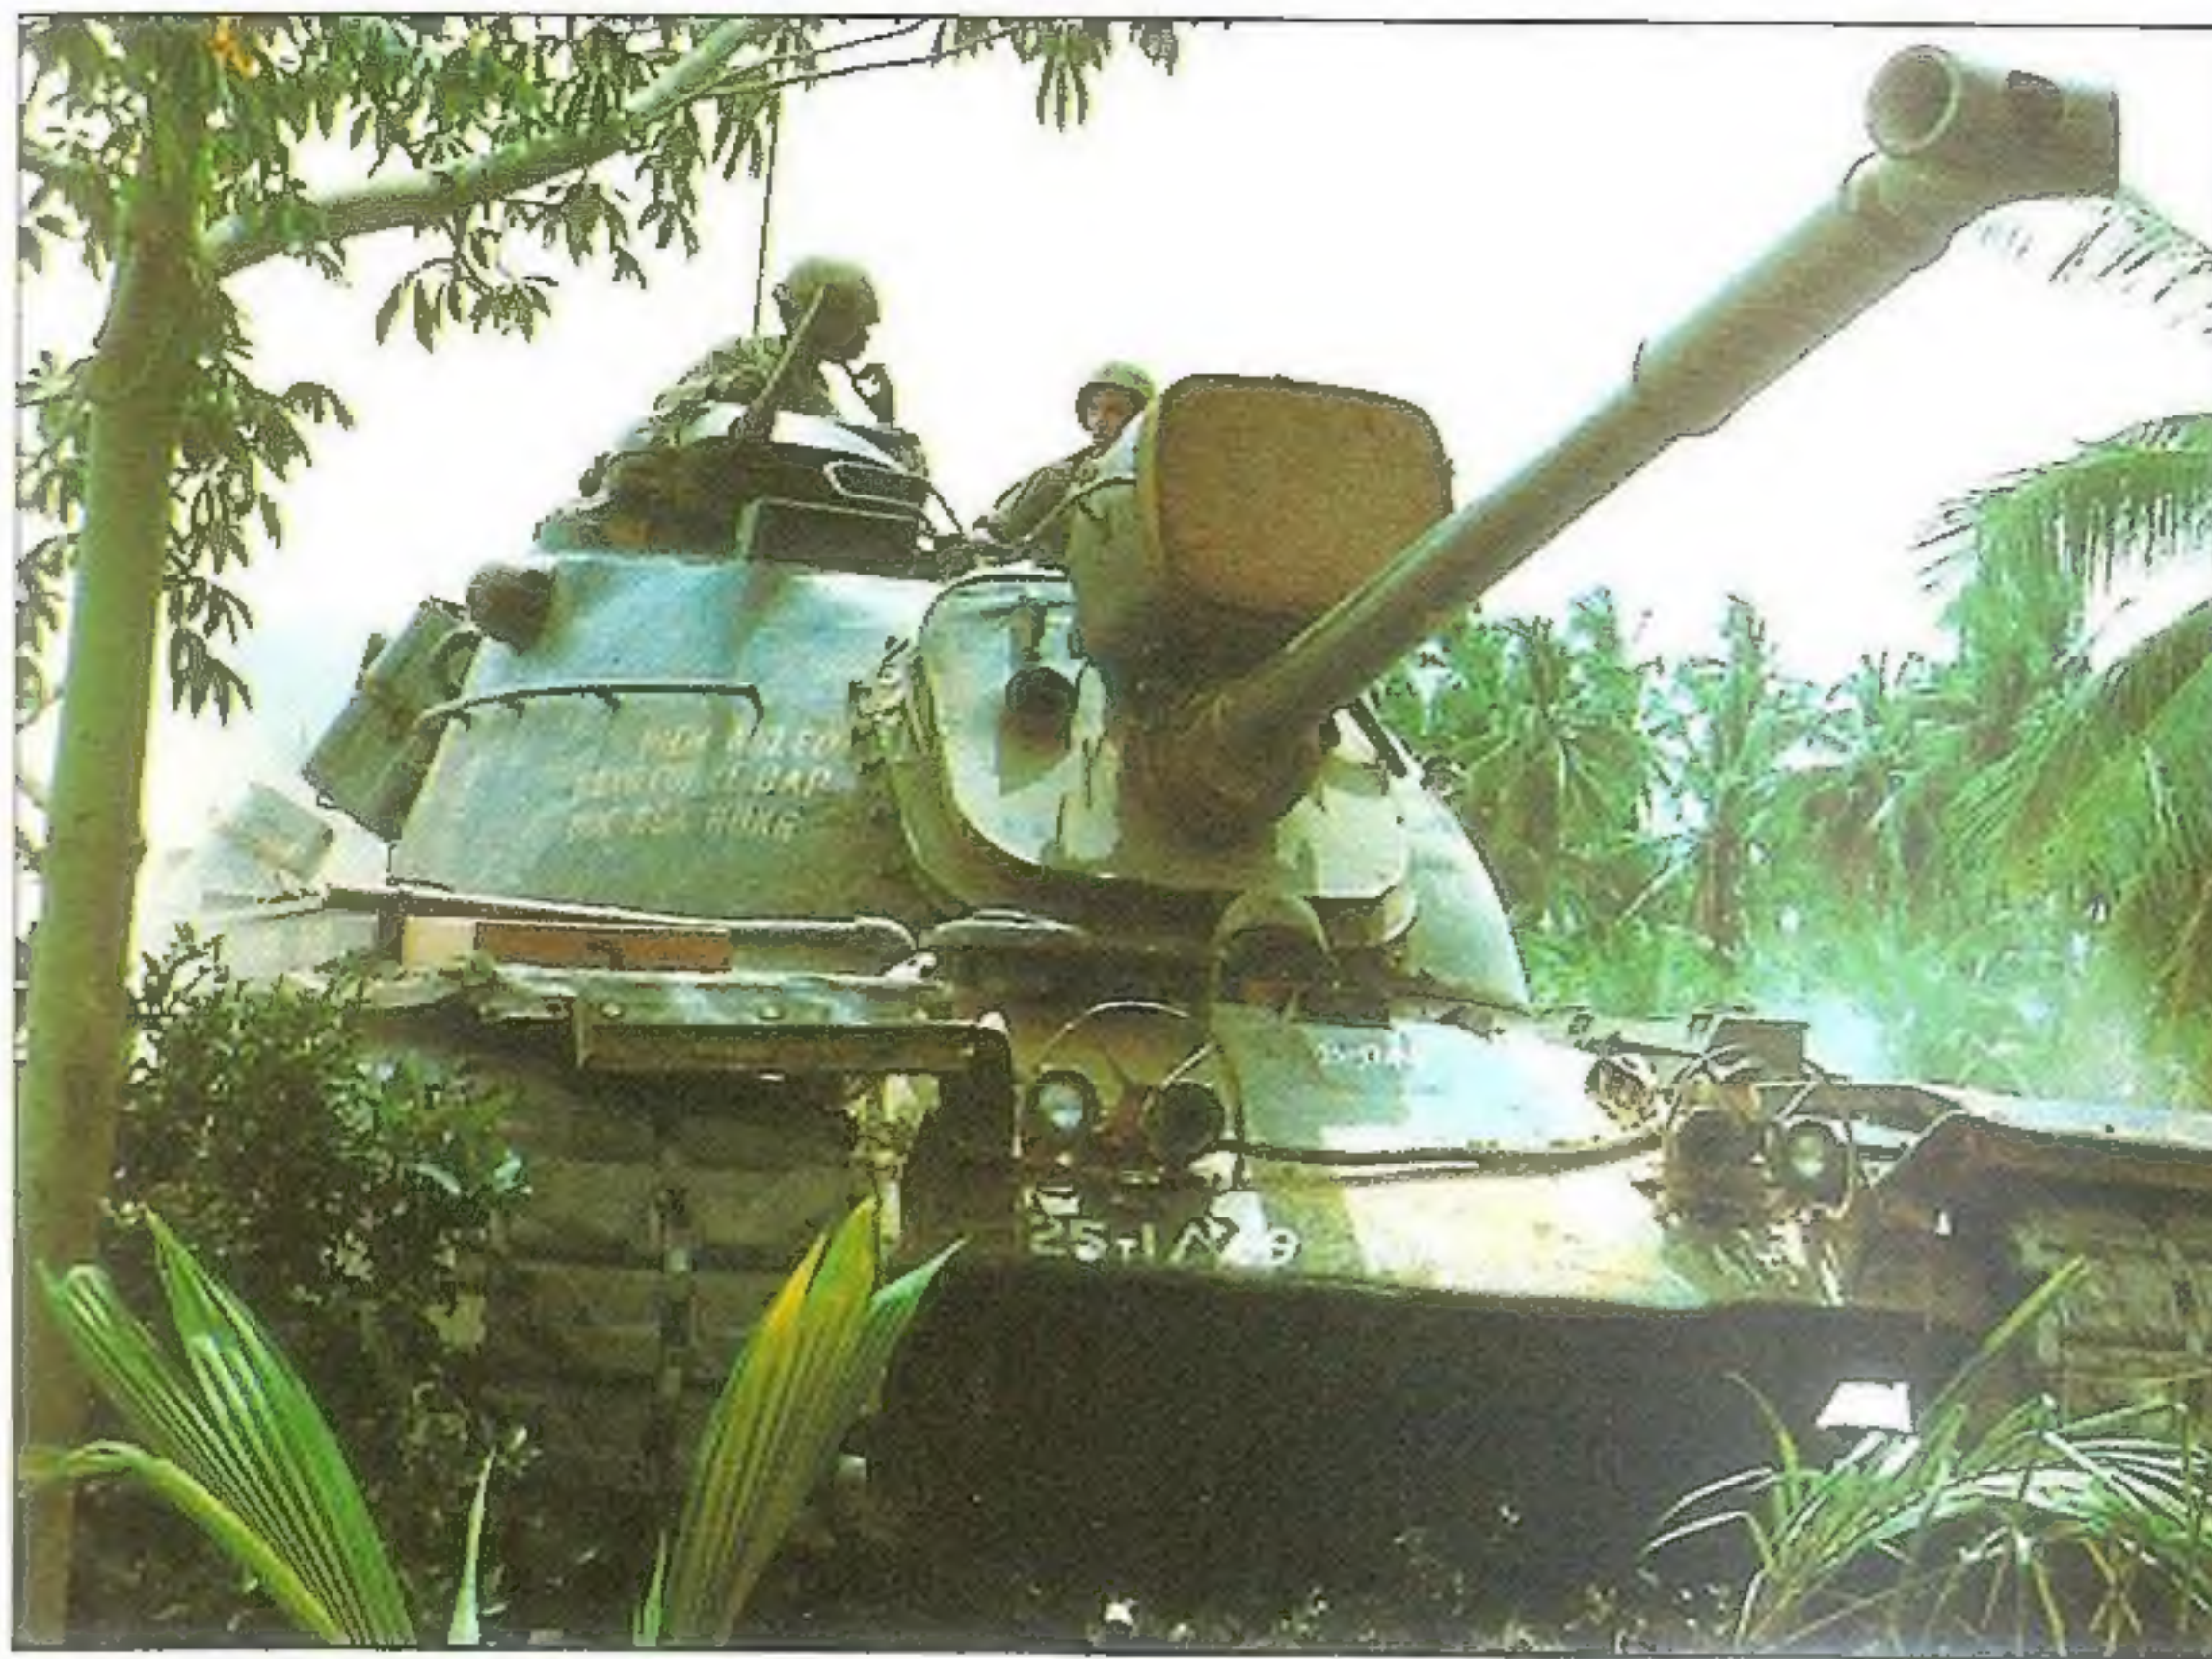
Abajo: El M48, equipado con un cañón de 90 mm, fue el carro de combate que emplearon los estadounidenses en Vietnam del Sur. El US Army tenía casi 400 M48 en servicio en Vietnam en el momento culminante de la guerra y apenas pudo emplearlos contra los carros enemigos. En vez de eso, los usó en la defensa de perímetros, la "búsqueda y destrucción" y la protección de convoyes.

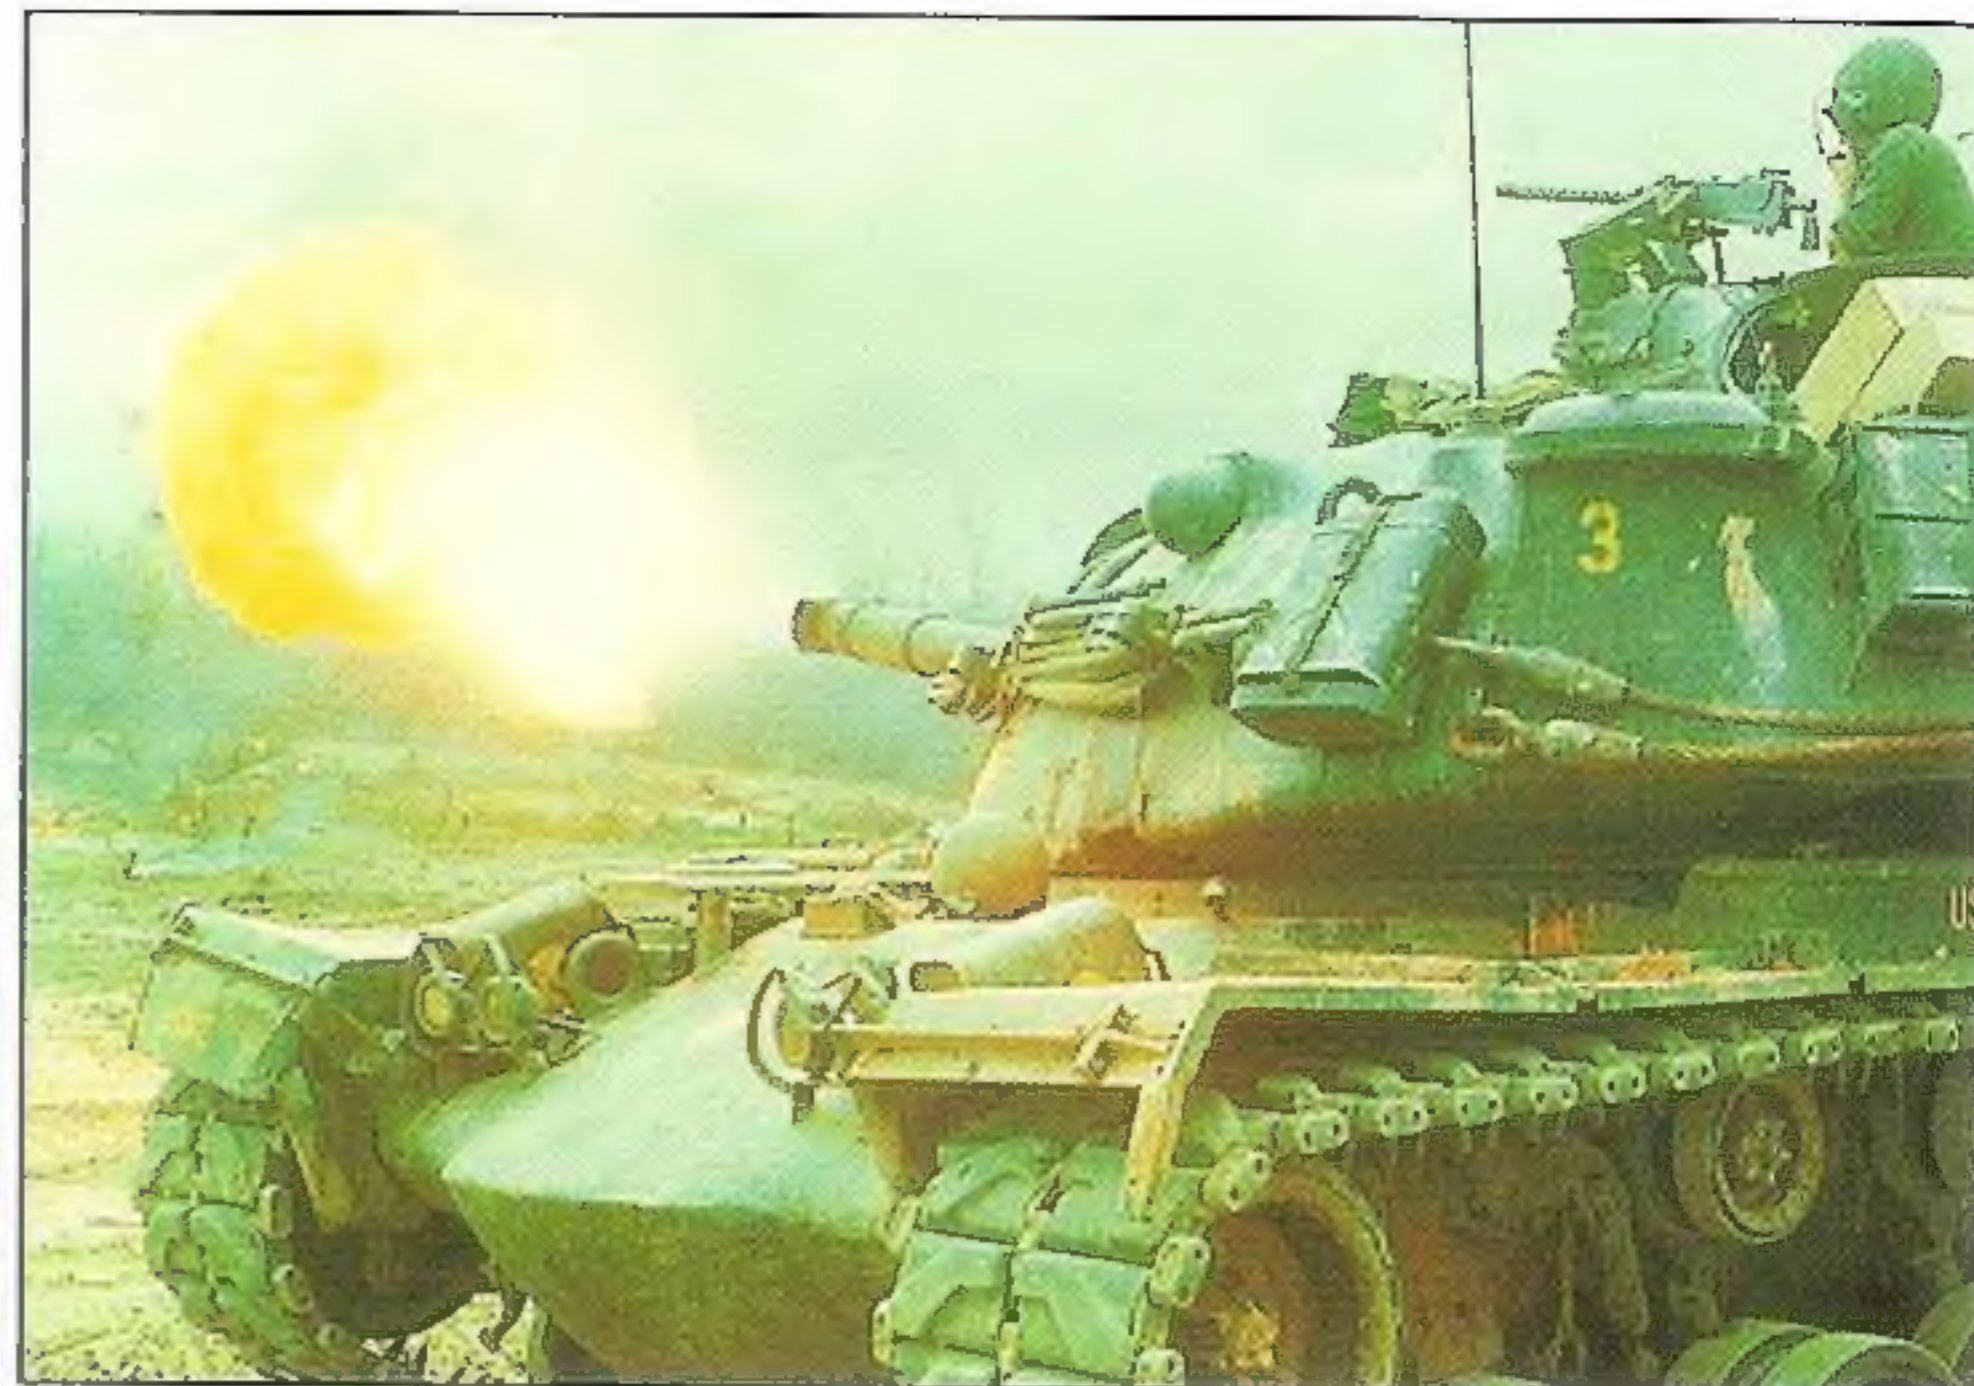
Derecha: No todos los M48 en Vietnam eran carros corrientes. El M67 era una variante dotada de un lanzallamas M7-6, idóneo para limpiar la vegetación que crecía junto a las carreteras y contra las casamatas.

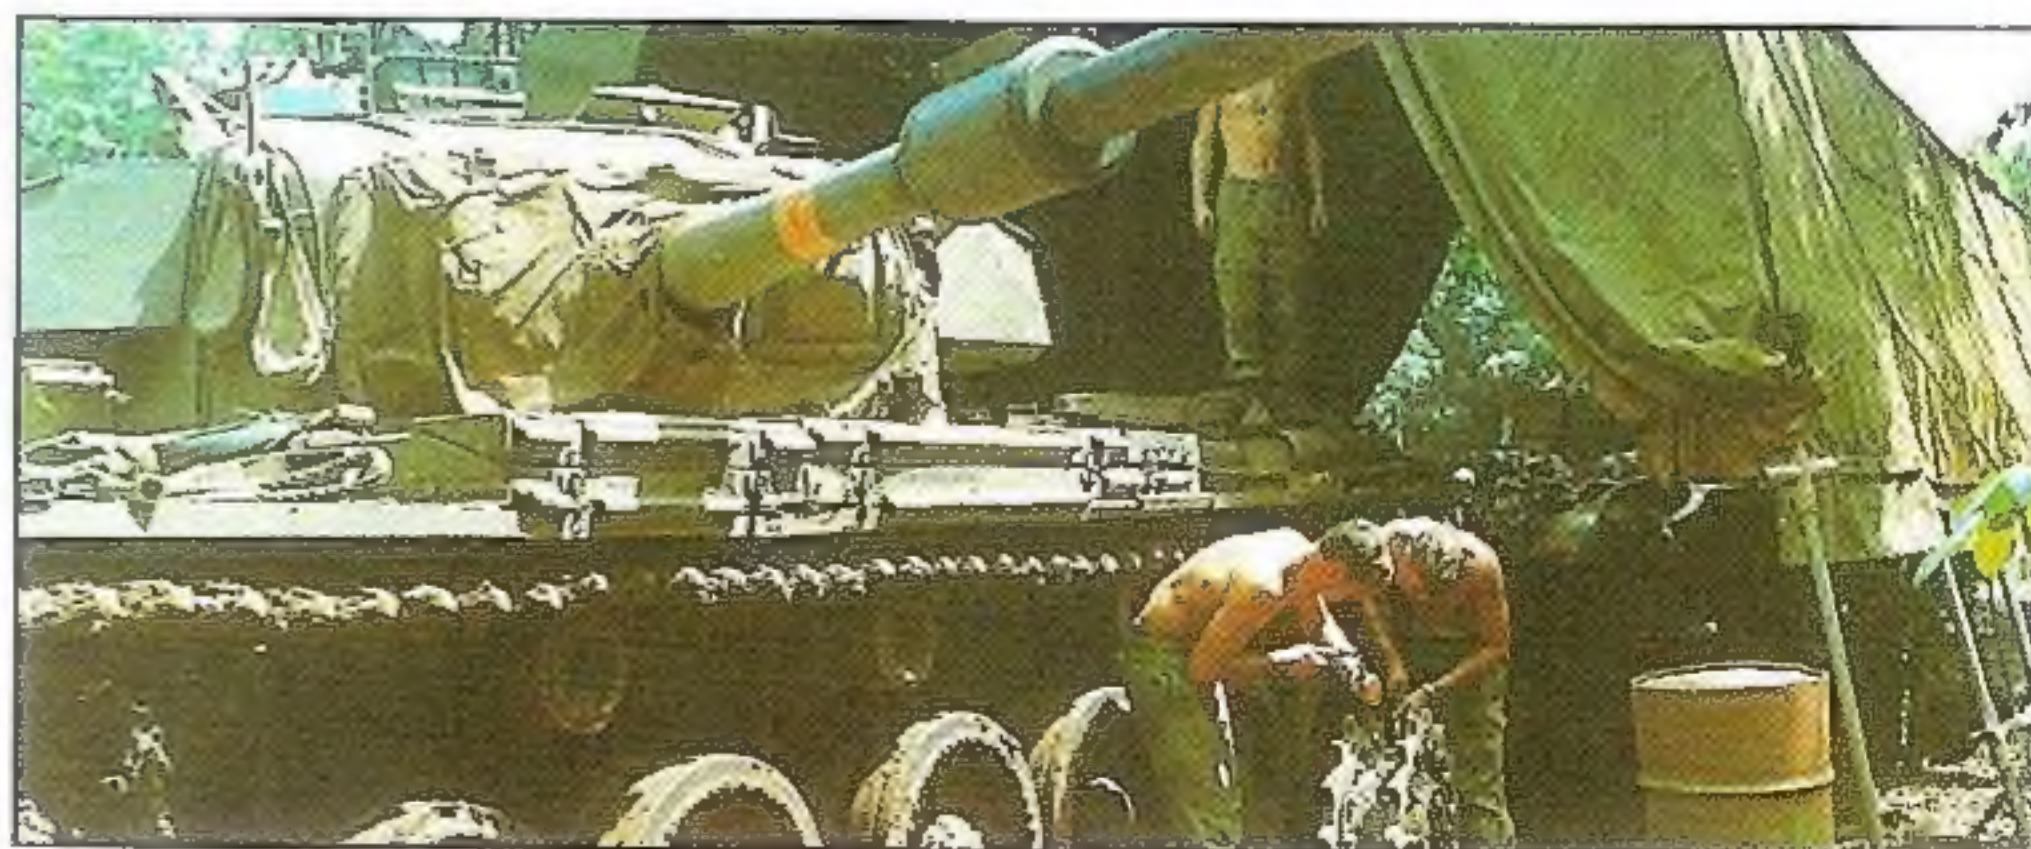
### Especificaciones Centurion Mk 5/1 (Aust)

**Tipo:** carro de combate, con cuatro tripulantes

**Peso:** 50.73 toneladas

**Armamento:** un cañón de 20 libras (83 mm) con 65 disparos; dos MG de 7.62 mm con 4 250 cartuchos

**Planta motriz:** un motor de gasolina Rolls-Royce Mk IVB que desarrolla una potencia de 650 hp

**Prestaciones:** velocidad máxima 34 km/h; autonomía 100 km

**Dimensiones:** longitud 9,83 m; anchura 3,39 m; altura 2,94 m

El **Centurion** fue diseñado durante la II Guerra Mundial como carro de crucero con la denominación **A-41**; los primeros prototipos, aparecidos en 1945, montaban un cañón de 17 libras. El A-41 fue después rebautizado Centurion y entró en servicio poco antes de que acabase la guerra.

El Centurion tenía una distribución clásica, con el conductor en la proa del

casco, el jefe y el tirador a la derecha de la torre, y el cargador y radio a la izquierda. A diferencia de los carros modernos, con sus cambios automáticos o semiautomáticos, el Centurion tenía un cambio ordinario, sin sincronización, que requería bastante pericia para que la conducción fuese suave.

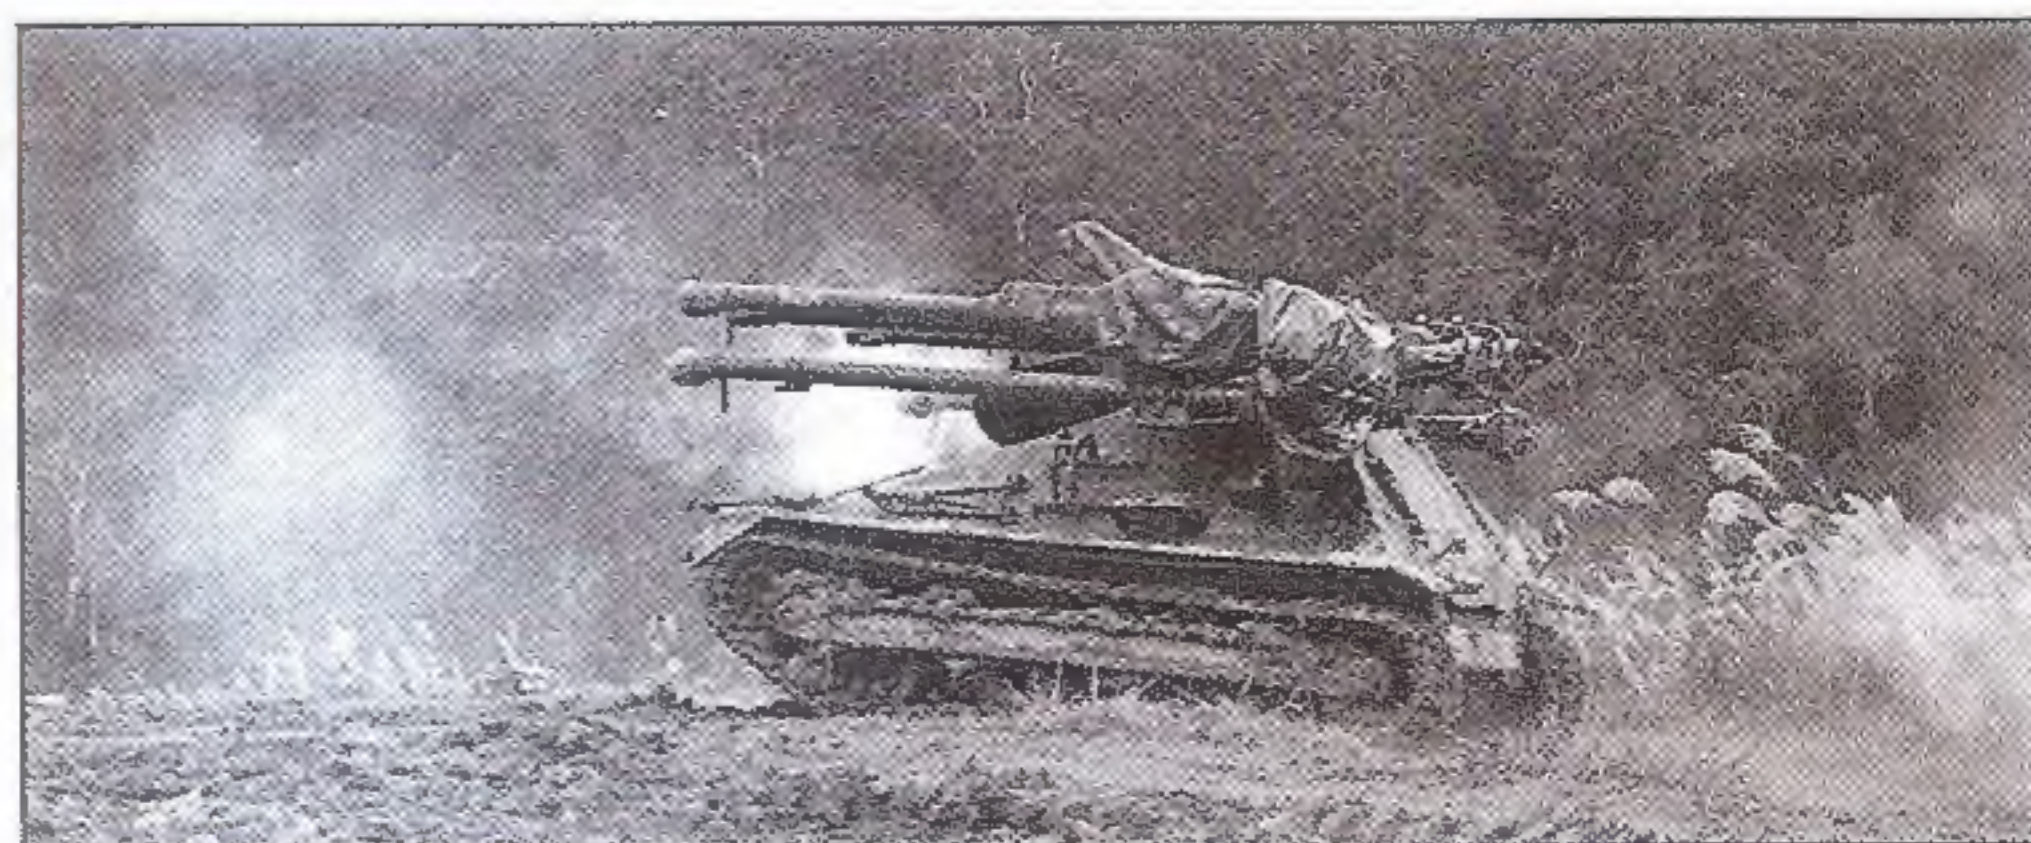
### Especificaciones

**Tipo:** cañón autopulsado séxtuple, con tres tripulantes

**Peso:** 8,64 toneladas

**Armamento:** seis cañones sin retroceso M40A1C de 106 mm; cuatro fusiles de puntería M8C de 12,7 mm;

una ametralladora de 7,62 mm  
**Planta motriz:** un motor de gasolina GMC Modelo 302 de 145 hp  
**Prestaciones:** velocidad máxima 48 km/h; autonomía 250 km  
**Dimensiones:** longitud 3,82 m; anchura 2,6 m; altura 2,13 m  
**Usuarios:** EE UU

Este vehículo estaba armado con seis cañones sin retroceso M40A1C montados en un afuste común en la popa del vehículo. Las piezas tenían un sector acimutal de 40° a izquierda y derecha, con una elevación de 20° y una depresión de -10°; el movimiento vertical era manual.

Los cuatro cañones superiores tenían un fusil de puntería M8C de 12,7 mm cada uno. Estas armas se alineaban con

el visor óptico y luego se disparaban; el impacto en el blanco era indicado por una nubecilla de humo que indicaba al tirador que el cañón sin retroceso estaba bien alineado con el visor.

Los cañones podían tirar a una distancia eficaz máxima de 1 100 metros. La munición principal era la HEAT (alto explosivo contracarro), aunque también se llevaban disparos HEP-T (alto explosivo plástico, con trazador). Una vez disparadas todas las armas, la tripulación descendía para recargarlas.

El conductor iba en la parte delantera izquierda del casco, con el motor a su derecha y el pequeño compartimiento de combate detrás; a él se accedía por dos puertecillas de popa.

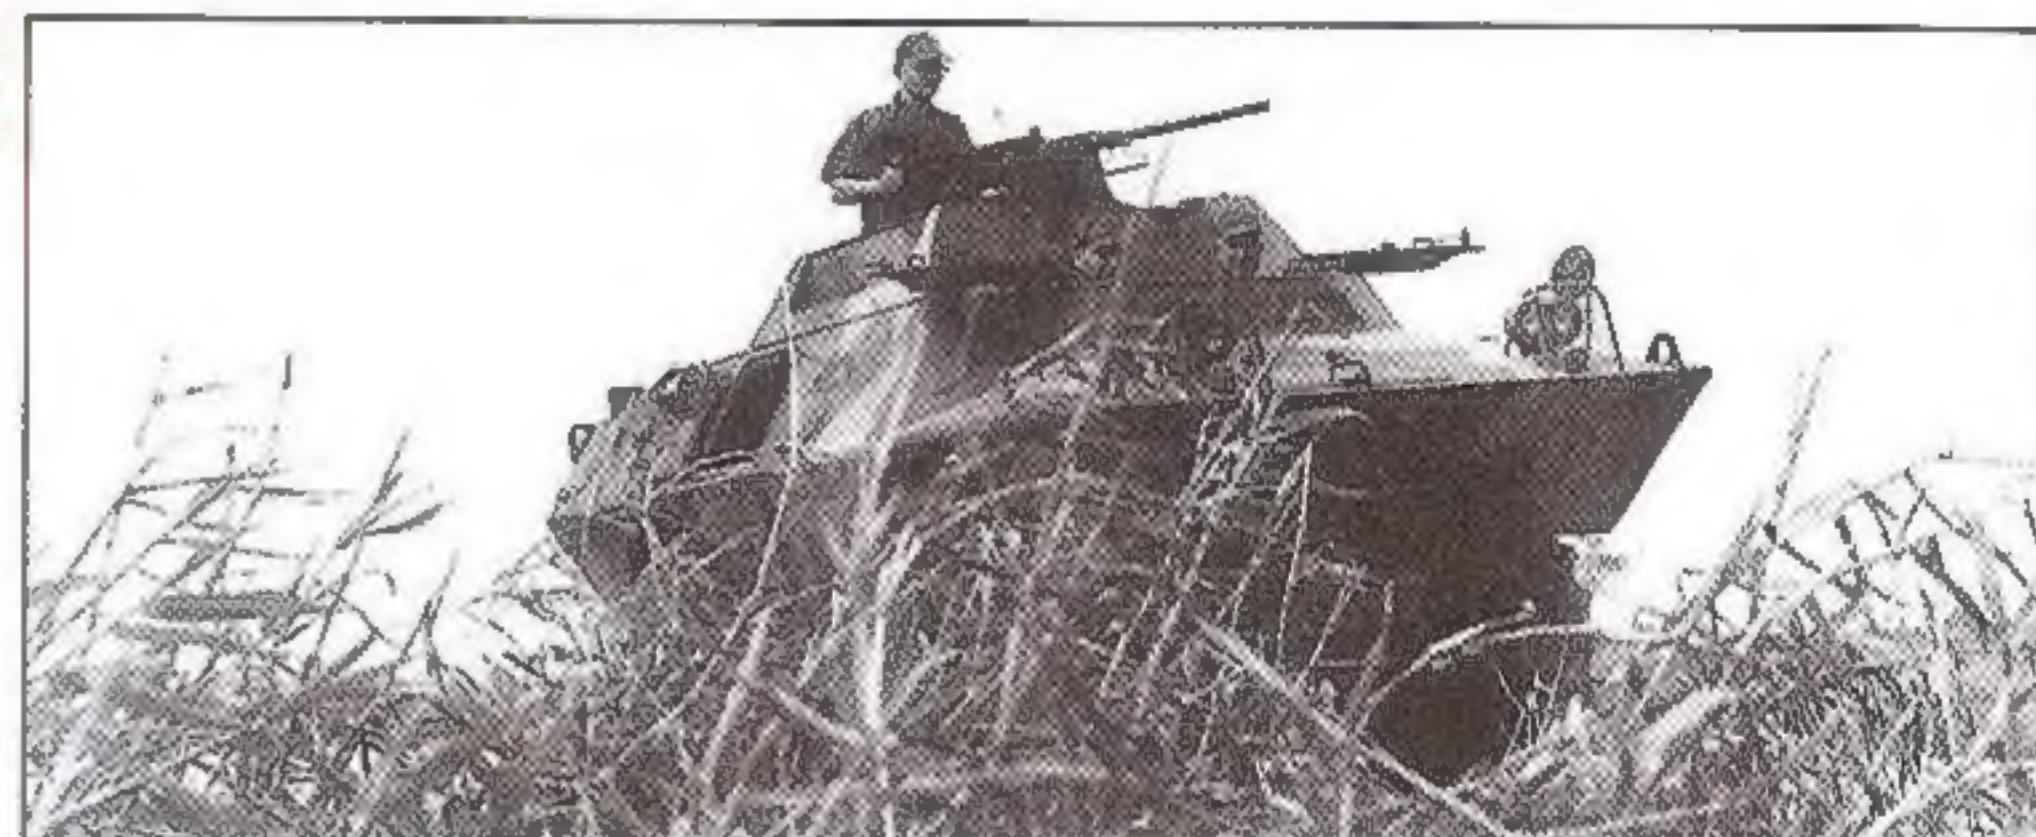
### Especificaciones V-100/M706

**Tipo:** transporte acorazado de personal, con tres tripulantes y siete infantes  
**Peso:** 7,38 toneladas  
**Armamento:** dos ametralladoras M73 de 7,62 mm con 3 800 cartuchos

**Planta motriz:** un motor de gasolina Chrysler 361 de 191 hp  
**Prestaciones:** velocidad máxima 100 km/h; autonomía 680 km  
**Dimensiones:** longitud 5,7 m; anchura 2,3 m; altura 2,4 m  
**Usuarios:** EE UU y Vietnam del Sur

El M706 —apodado *Duck* (pato) por la PM por su proa puntiaguda— entró pronto en combate, sirviendo en las disputadas rutas de convoyes. Los primeros modelos no tenían el motor protegido contra los cócteles Molotov, pero esto se corrigió al cabo de poco tiempo.

Su armamento usual era una pequeña torre monopla con dos Browning de 7,62 mm, pero a raíz del éxito de este vehículo, la USAF lo adoptó con la denominación de **M706E2** y le sustituyó la torre por un afuste universal en el que podían instalarse varias clases de armas, la principal de las cuales fue la única ametralladora pesada Browning M2 HB de 12,7 mm.

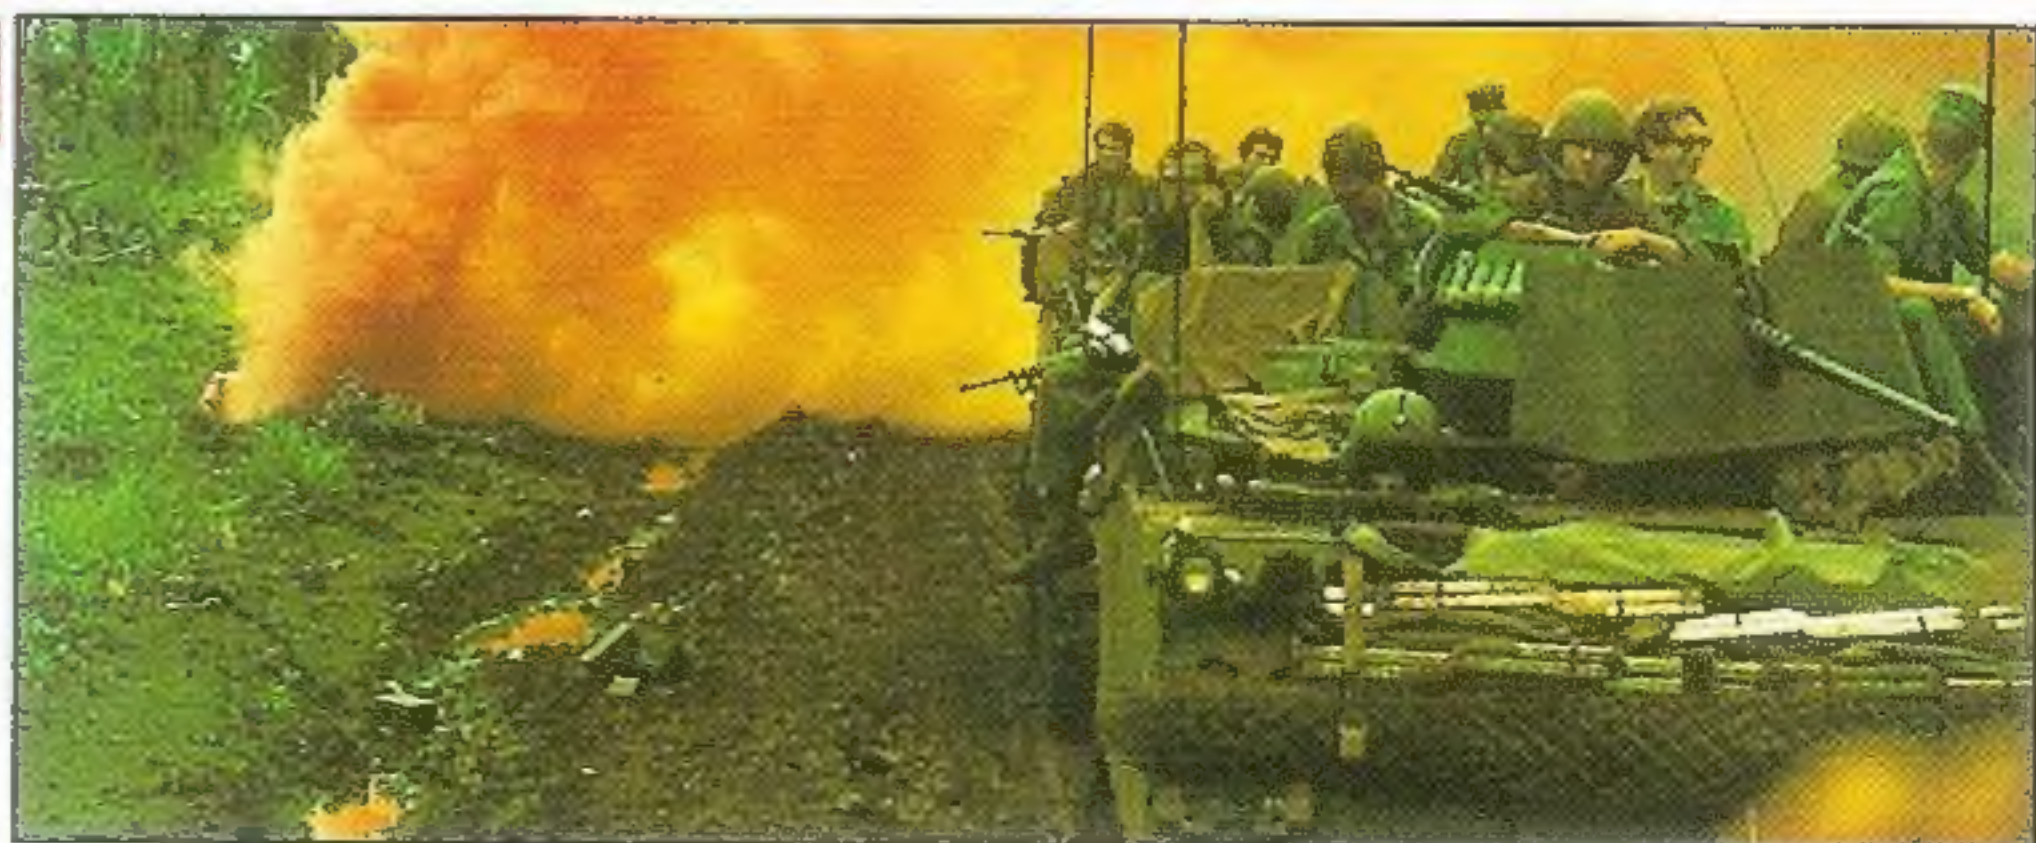
### Especificaciones M113 ACAV

**Tipo:** vehículo acorazado de asalto de caballería  
**Peso:** 11,34 toneladas  
**Armamento:** una ametralladora M2 HB de 12,7 mm con 2 000 cartuchos y dos M60 de 7,62 mm

**Planta motriz:** un motor de gasóleo de seis cilindros, refrigerado por agua, de 215 hp  
**Prestaciones:** velocidad máxima 68 km/h; autonomía 480 km  
**Dimensiones:** longitud 2,69 m; anchura 2,54 m; altura 2,05 m  
**Usuarios:** EE UU y Vietnam del Sur

Sin embargo, su verdadero interés radica en las variantes. La Caballería adaptó el vehículo para dotarlo de una M2 HB para el jefe y dos armas de 7,62 mm en la parte trasera. Este modelo fue muy utilizado en tareas de escolta.

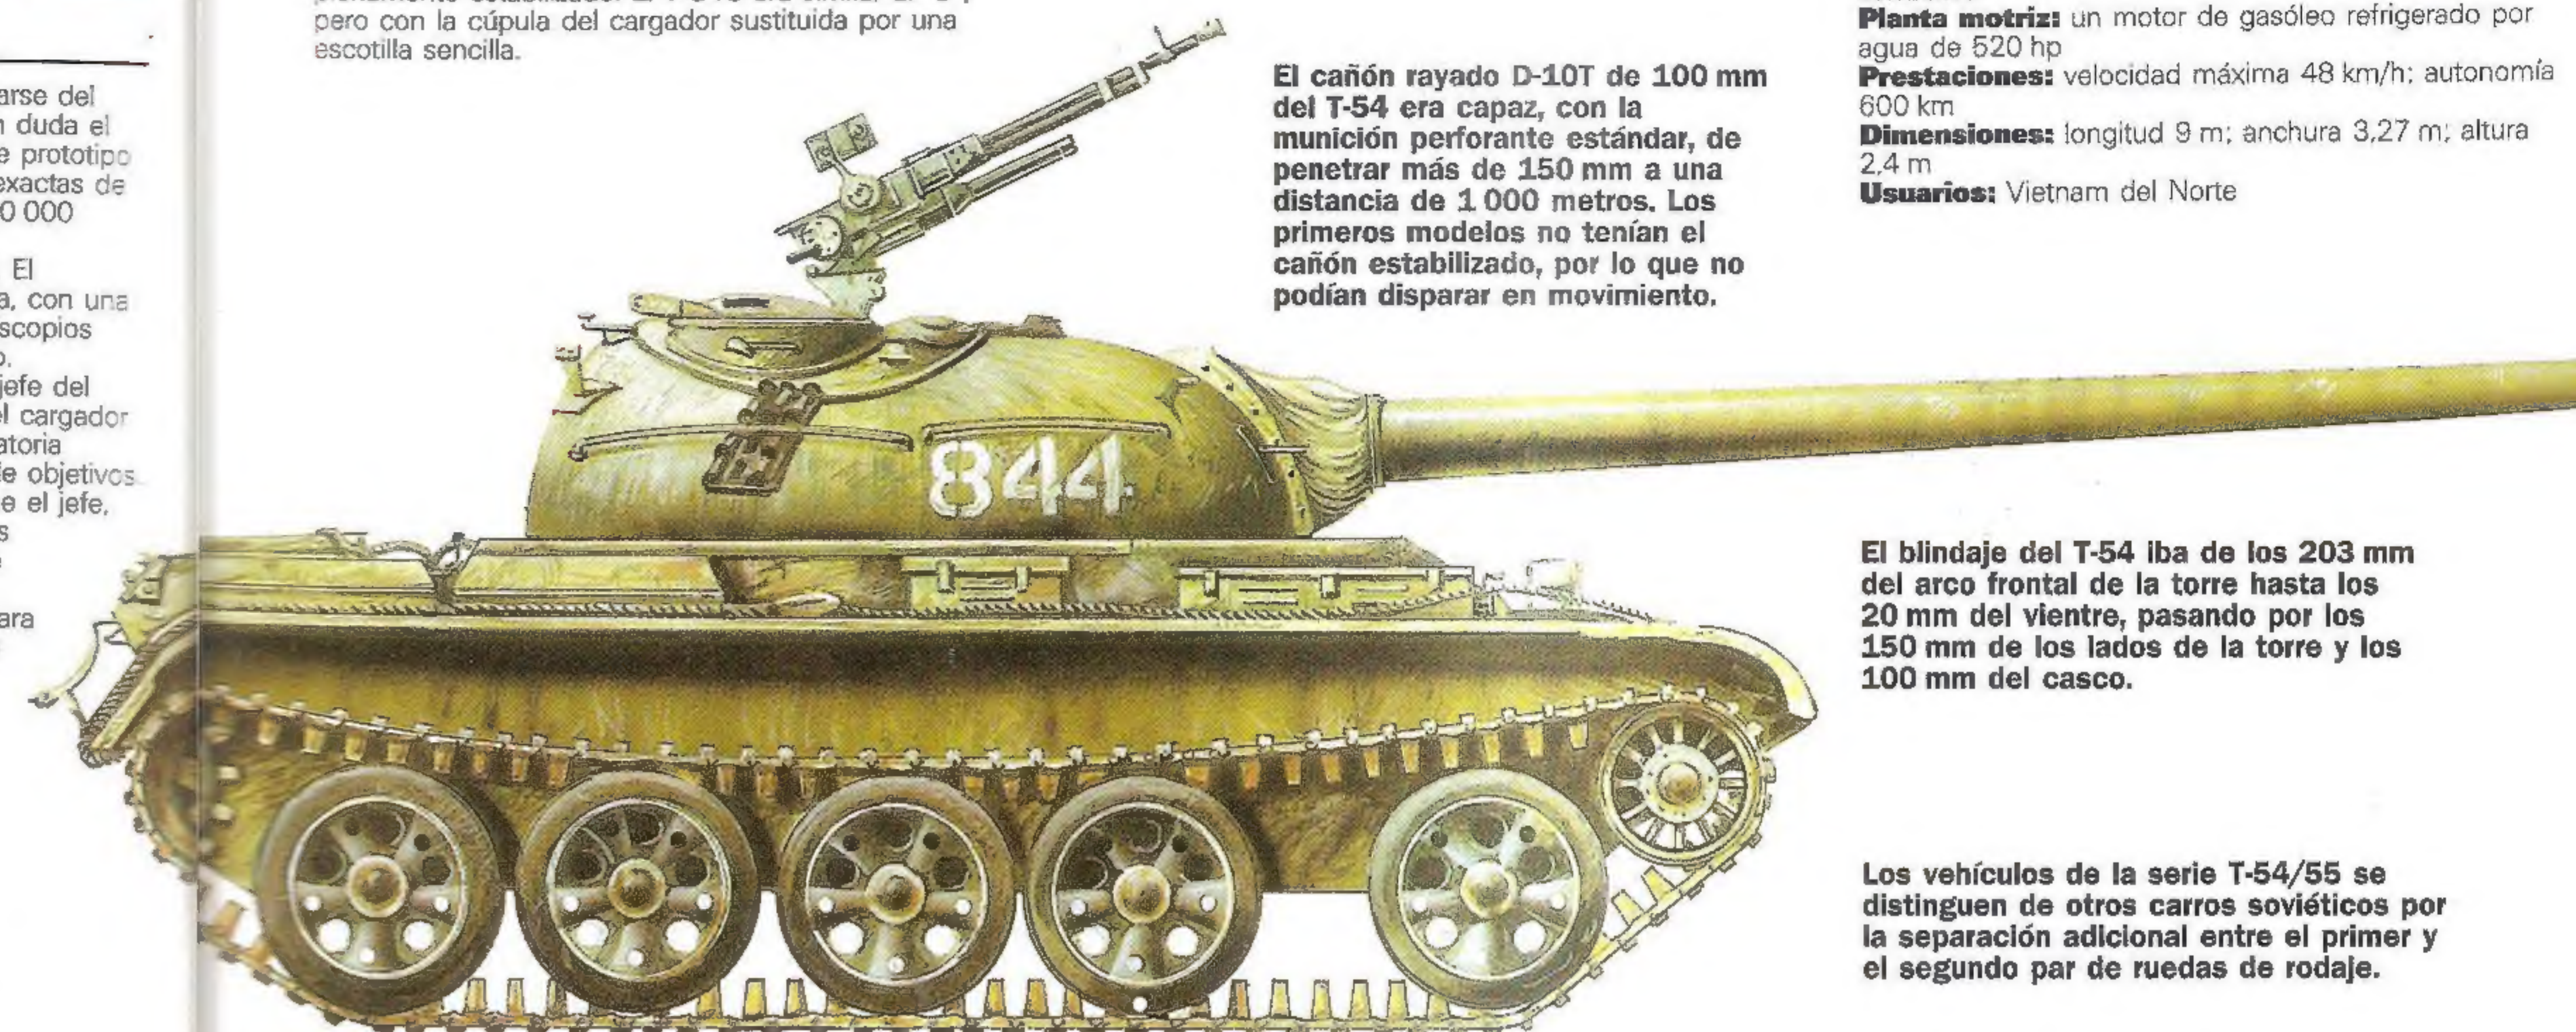
El blindaje del T-54 iba de los 203 mm del arco frontal de la torre hasta los 20 mm del vientre, pasando por los 150 mm de los lados de la torre y los 100 mm del casco.

El cañón rayado D-10T de 100 mm del T-54 era capaz, con la munición perforante estándar, de penetrar más de 150 mm a una distancia de 1 000 metros. Los primeros modelos no tenían el cañón estabilizado, por lo que no podían disparar en movimiento.

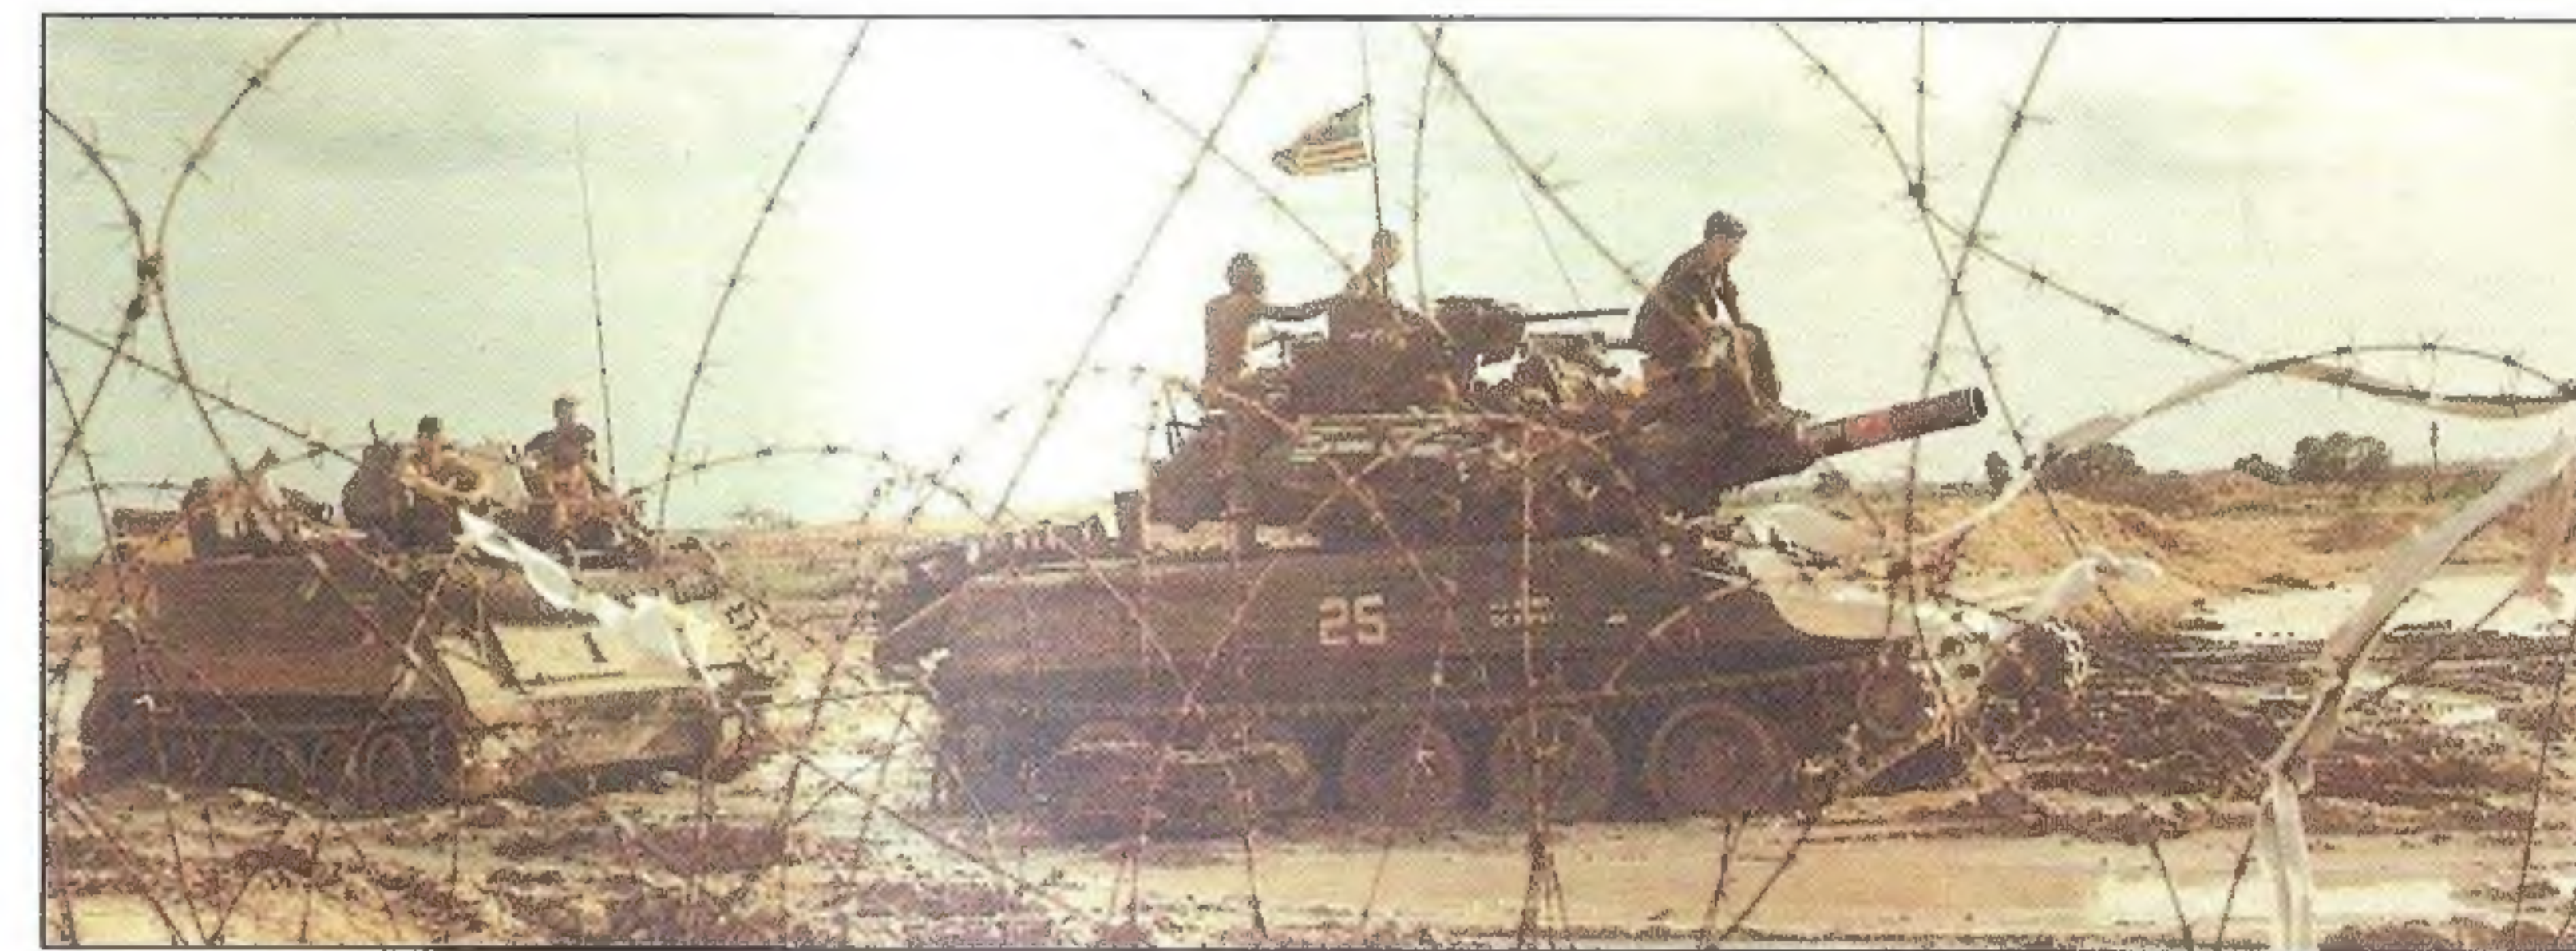
*Un carro lanzallamas M67 del US Marine Corps en acción. El lanzallamas M7-6 que equipaba a este carro disparaba a través del ánima del cañón de 90 mm; a simple vista, el M67 era un carro corriente. Sin embargo, podía arrojar líquido encendido a 150 metros o más de distancia.*
